B-undersøkelse for lokalitet Strand

NS 9410:2016

Tilstand	1
Feltarbeid	02.03.2021
Oppdragsgiver	Gadus Settefisk AS

På oppdrag fra Gadus Settefisk AS har Åkerblå AS utført en B-undersøkelse i forbindelse med søknad av etablering av nytt anlegg ved Strand i Strandafjorden.

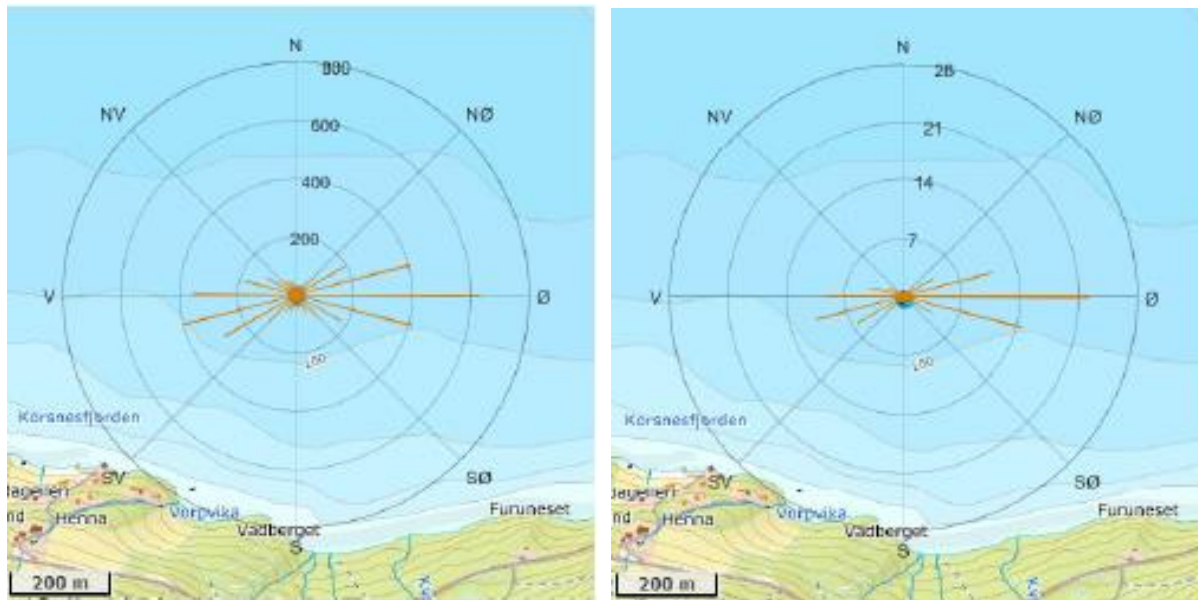
Lokaliteten Strand ligger i Vinjefjorden rett nord for Vågland i Heim kommune, Trøndelag. Dybden under anlegget varierte med skrående bunn fra 75 meter i sørøst til 140 meter i nordvest (figur 2.1.1 og 2.1.2). Strømmålingene for spredningsstrømmen registrerte vannforflytning som hovedsakelig gikk mot øst i måleperioden (Åkerblå, 2021; figur 2.1.3).

Figur 2.1.3. Strømforhold. Fordelingsdiagrammet til venstre angir antallet målepunkter (frekvens) i ulike himmelretninger. Figur til høyre viser relativ vannfluks som angir hvor stor prosent av vannmassene (mengde) som fordeler seg i de ulike himmelretningene. Målingene er utført 71 meters dyp. Kartdatum WGS84 (Åkerblå, 2021).

Det myke og finkornete sedimentet som ble registrert i undersøkelsen indikerer at det er naturlig sedimentering til de dypere områdene under Strand og at det mulig kan akkumuleres organisk materiale fra fremtidig drift ved anlegget. Hovedstrømsretningen er mot øst, og strømmålinger gjennomført på lokaliteten dokumenterte middels sterk gjennomsnittlig strømhastighet på spredningsdyp og svak på bunn. Vannutskiftingsstrømmen ble derimot registrert til sterk noe som kan bidra til å spre de organiske partiklene og kanskje begrense akkumulering. Bunnen er relativt jevnt skrående fra sør til nord noe som kan minke risikoen for akkumulering.
