## ► Bugen II

Geoteknisk vurderingsrapport

I forbindelse med reguleringsplan for et nytt boligfelt i Klakkliia i Bugen i Heim kommune, er Norconsult AS engasjert av G-Bygg AS for å utføre geoteknisk vurdering av området.

Formålet med denne rapporten er å presentere de geotekniske vurderinger som er gjort og kontrollere områdestabiliteten.

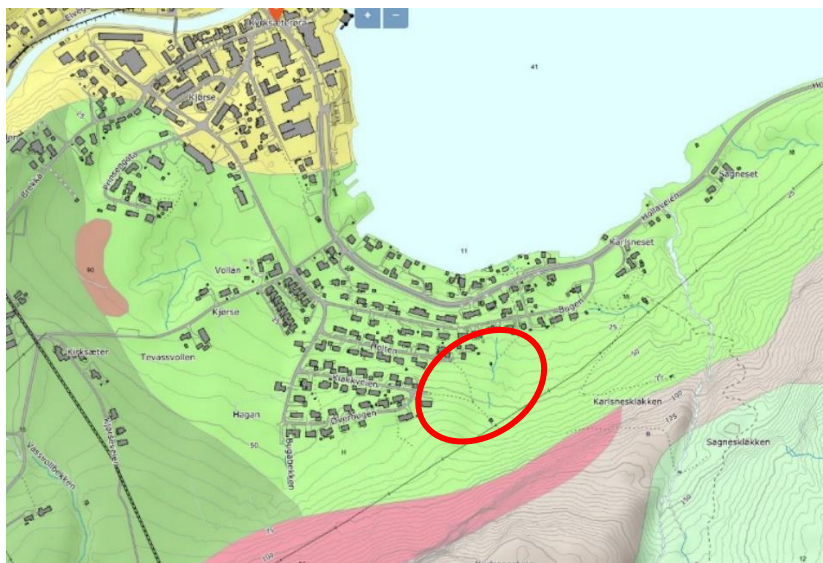
Figur 3: NGUs løsmassekart, NGU – karttjeneste, tilgjengelig fra: [http://geo.ngu.no/kart/losmasse\\_mobil/](http://geo.ngu.no/kart/losmasse_mobil/). Det aktuelle tiltaksområdet er indikert med rød ellipse.

NGU løsmassekart indikerer at løsmassene innen det aktuelle tiltaksområdet består av «Morene, det er vanligvis hardt sammenpakket, dårlig sortert og kan inneholde alt fra leir til stein og blokk». Løsmassekartet til NGU gir kun en indikasjon av et øvre lag i jordprofilen. Det er påvist sprøbruddmateriale i området.

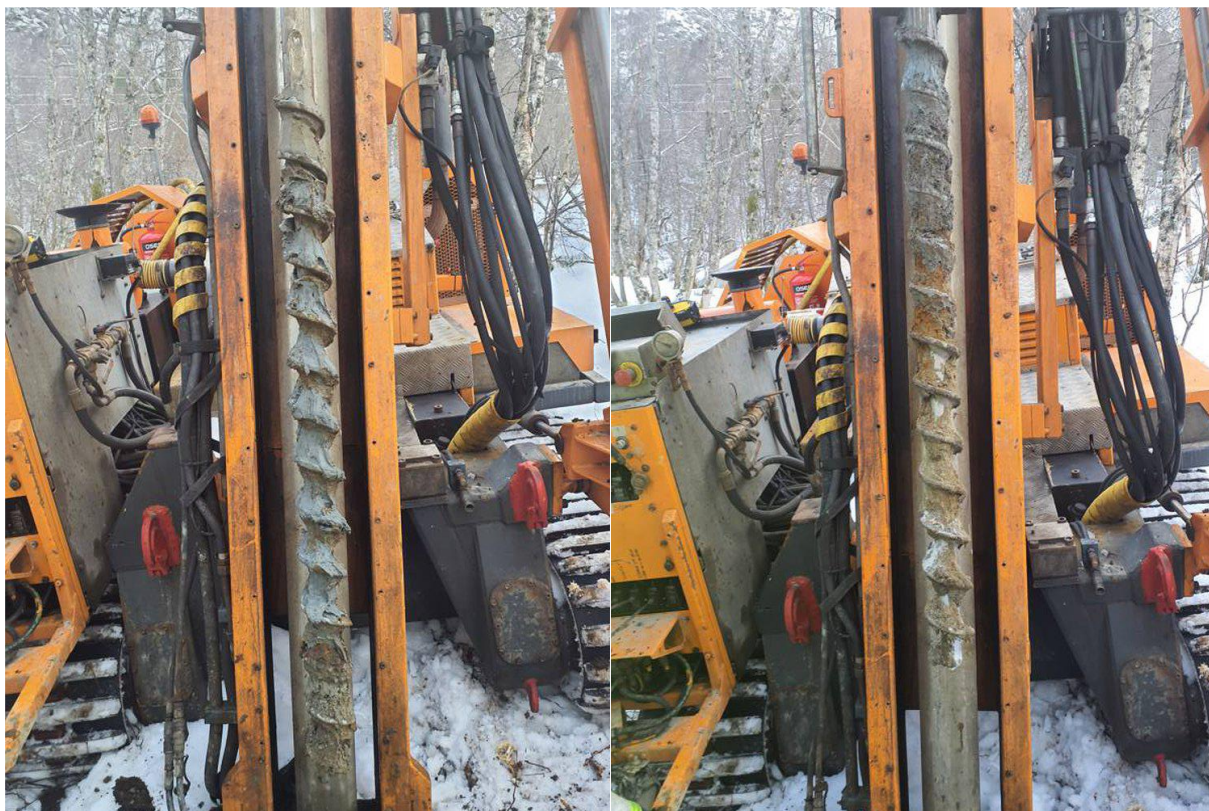
Figur 5 Posisjon B9 naverprøvetaking dybde 3-4 og 4-5 m.

I posisjon B9 er det tatt naverprøver fra 3,0 til 4,0 og fra 4,0 til 5,0 meters dybde. Ut ifra visuelle beskrivelser og laboratorieanalyser på opptatte prøver beskrives bløte/løst lagrede masser av siltig sandig leirig materiale. Etterfulgt av grusig sand. Registrert vanninnhold w 27,2 %. Omrørt skjærfasthet fra konusforsøk viser verdi på 2,2 kPa.

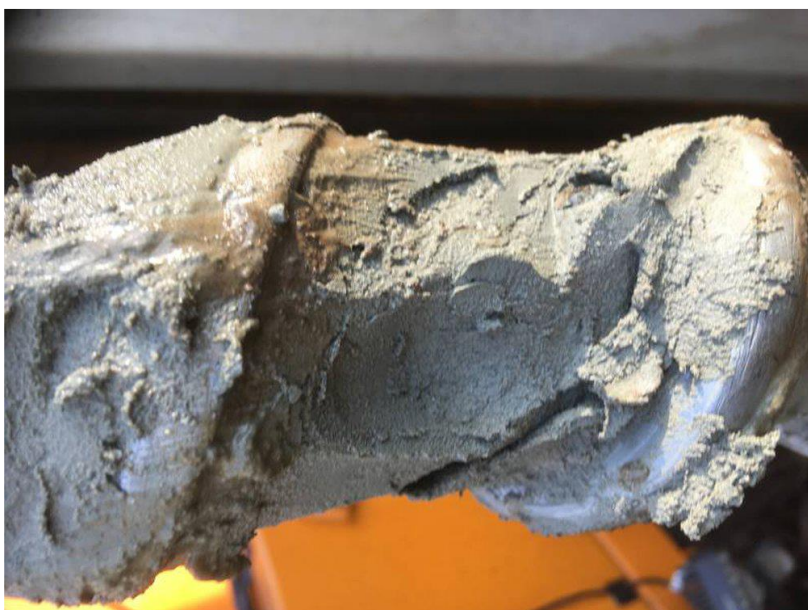
Figur 6 Posisjon B10 naverprøvetaking dybde 3-4 m.

I posisjon B10 er det tatt naverprøver fra 3,0 til 4,0 og 54 mm sylindprøver fra 2,0 til 2,7 og fra 4,1, til 4,8 meters dybde. Ut ifra visuelle beskrivelser og laboratorieanalyser på opptatte prøver beskrives bløte/løst lagrede masser som siltig sandig leirig materiale og leirig sandig silt med lag av grusig sand. Registrert

vanninnhold  $w$  er mellom 16,9 % og 28,2 %. Omrørt skjærfasthet fra konusforsøk i de leirholdige lagene viser verdi mellom 0,5 og 3,1 kPa.

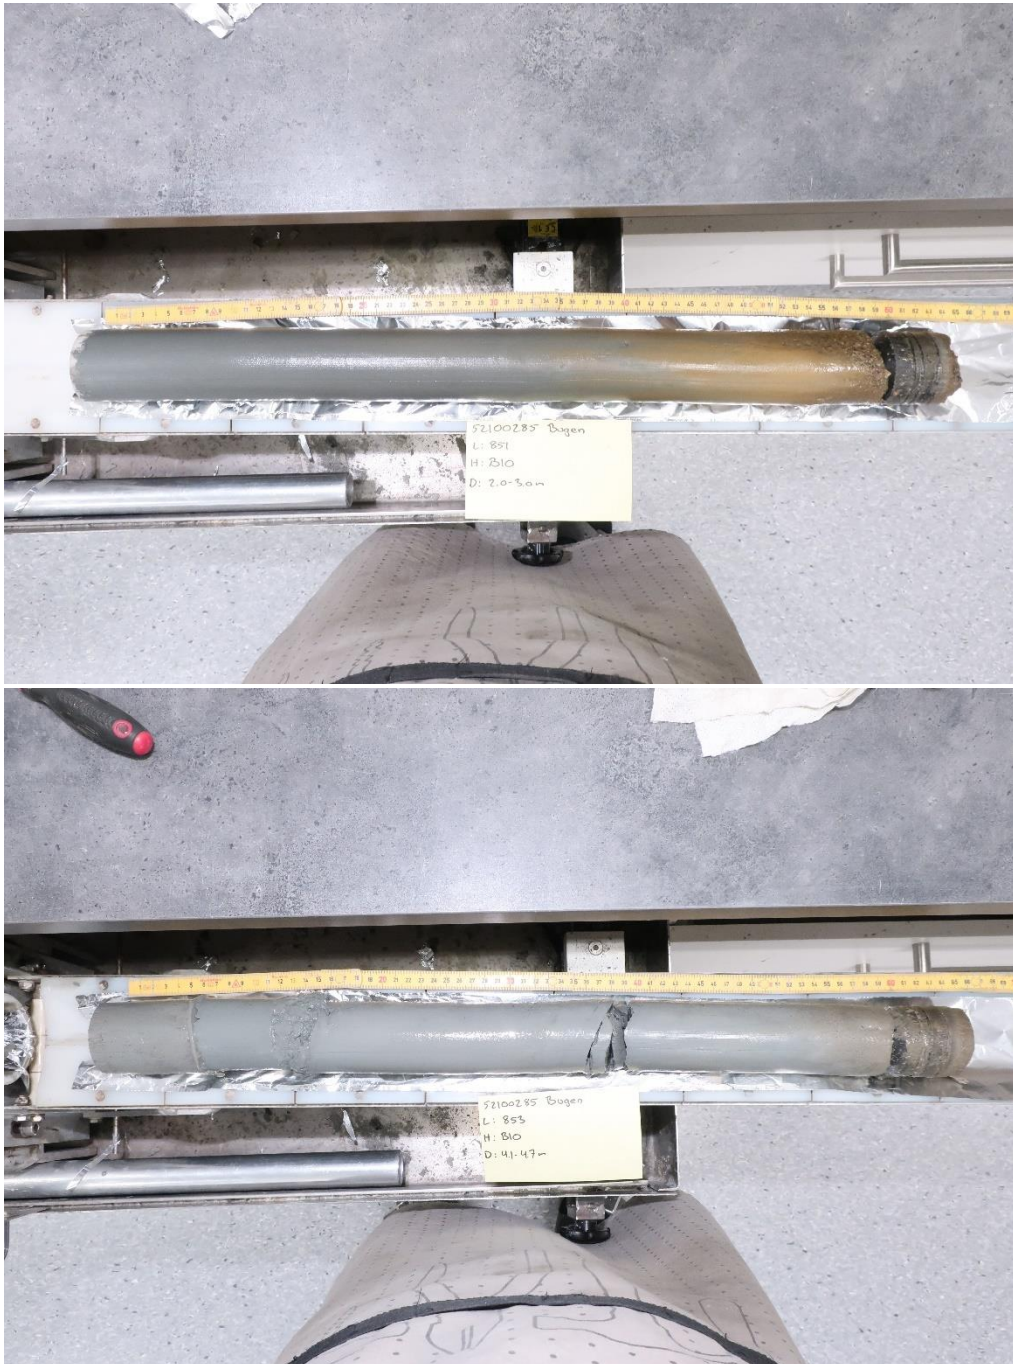
Figur 7 Posisjon B10 54 mm sylinder dybde 2-3 og 4-5 m.

Leiren fra 2,3 til 2,6 meters dybde er, ut fra udrenert skjærfasthet fra konusforsøk på omrørte prøver, definert som **sprøbruddmateriale** etter NVE Veileder 1/2019.

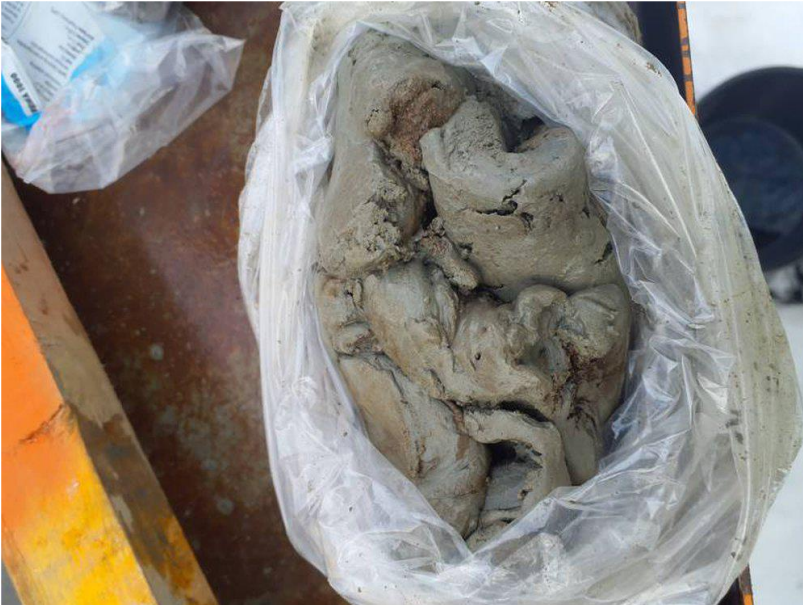
Figur 8 Posisjon B11 naverprøvetaking dybde 1-1,8 m.

I posisjon B11 er det tatt naverprøver fra 1,0 til 3,6 meters dybde. Ut ifra visuelle beskrivelser og laboratorieanalyser på opptatte prøver beskrives bløte/løst lagrede masser som leirig sandig silt og siltig sand. Registrert vanninnhold  $w$  21,6 % for leirig sandig silt. Omrørt skjærfasthet fra konusforsøk viser verdi for leirig sandig silt på 2,9 kPa.

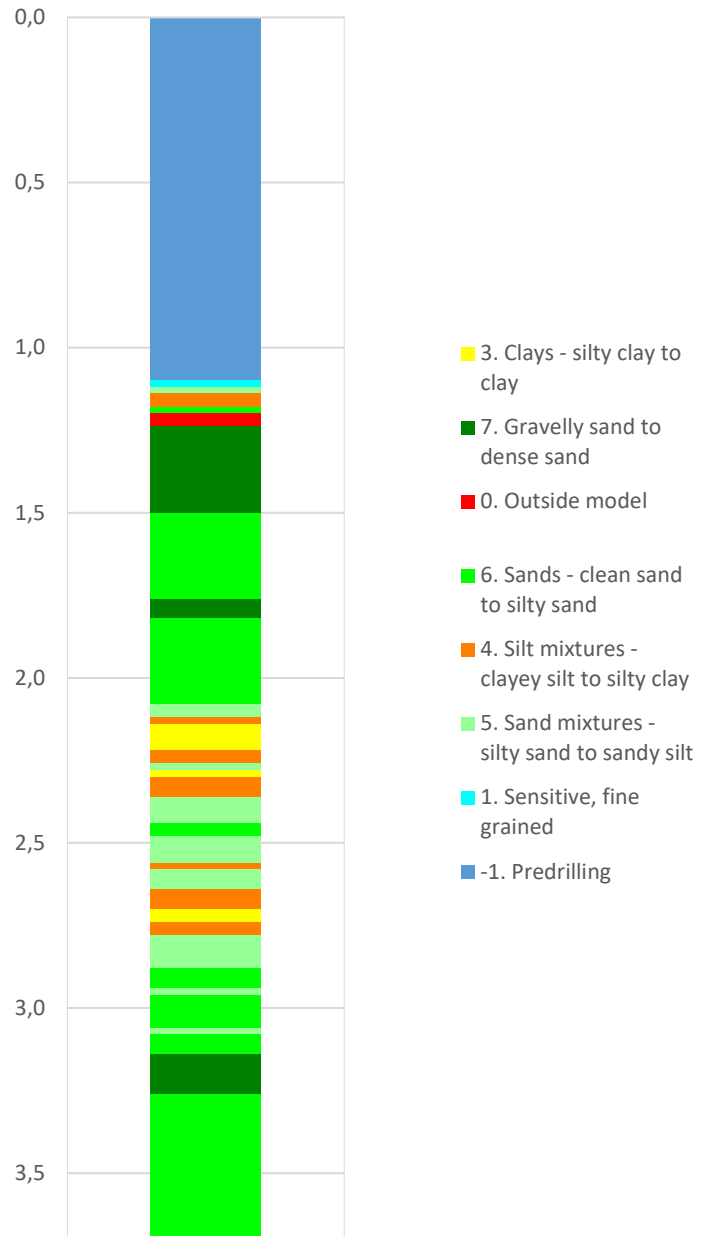
Prosjekt <b>52100285</b>			Borhull <b>B10</b>	
Innhold Jordartsklassifisering etter Robertsson 1990			Sondenummer <b>5713</b>	
Norconsult

Ifølge tolking av CPTU utført i posisjon B10 fra 1,1 til 3,7 meters dybde etter tolkingsdiagram forfattet av Robertson, Ref. 5 og 6 (vedlegg E), kan massene beskrives fra toppen som grusig sand/sand, siltig leire/leirig silt med siltig sand/sandig silt over grusig sand/sand.
