Wacker Chemicals Norway AS

## ► **Skredfarevurdering**

Hollaveien 482, Kyrksæterøra kommune, Trøndelag fylke

Oppdragsnummer.: **52203733** Dokumentnummer: **52203733-RIG-04** Versjon: **D01** Dato: **2023-01-13**

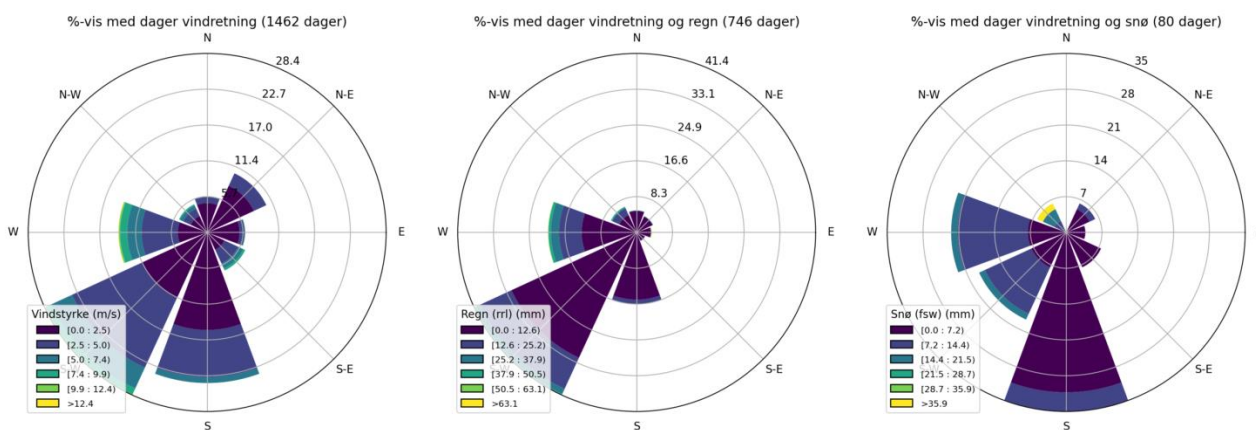
Vinden er hovedsakelig kanalisert langs fjorden (sørvest – nordøst). Vind fra sør kan føre til noe snøtransport med fokksnø i nordvendte skråninger (Figur 5). Vinden sørfra er i hovedsak svak i kombinasjon med nedbør som snø. Den sterkeste vinden i kombinasjon med nedbør som snø er fra nordvest og vest, noe som ikke vil føre til snøtransport med fokksnø i nordvendte skråninger. Den samlet sterkeste vindretningen er fra vest og nordvest.

Figur 5: Vindenrose som viser hovedvindretning, hovedvindretning med nedbør som regn og hovedvindretning med nedbør som snø.

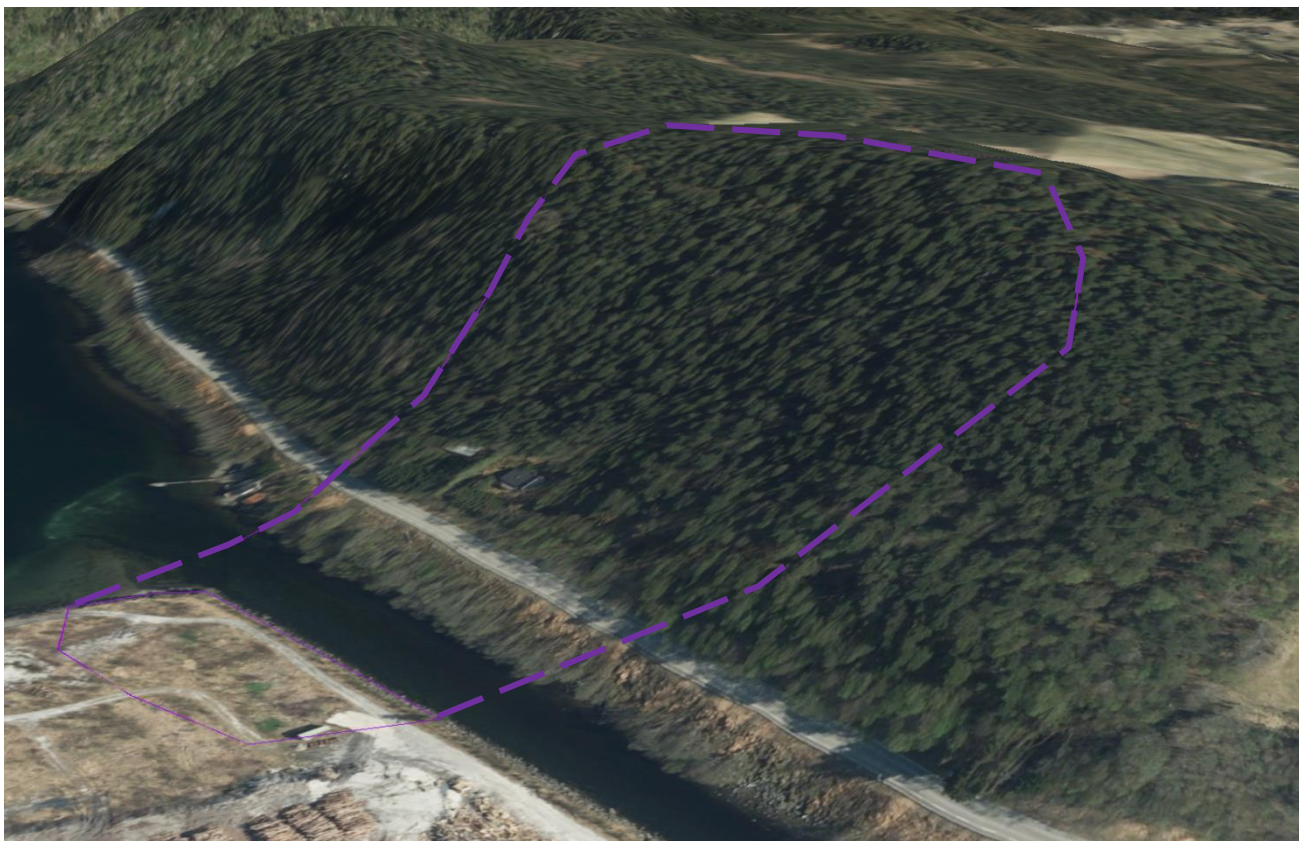
Kartleggingsområdet ved Aunøra ligger ca. 5 km nordøst for Kyrksæterøra. Reguleringsplanområdet ligger langs Hollaveien Fv.301 på ca 3 - 5 moh. Området består av grusveier og domineres hovedsakelig av ung skog og fyllinger ( Figur 7). Påvirkningsområdet består av en lokal skråning sørøst for planområdet som strekker seg opp til ca. 109 moh, med en eksisterende bygning og tett skog ( Figur 6).

Figur 6: 3D flyfoto fra området. Kartleggingsområdet er merket med lilla polygon og påvirkningsområdet med lilla, stiplet polygon.

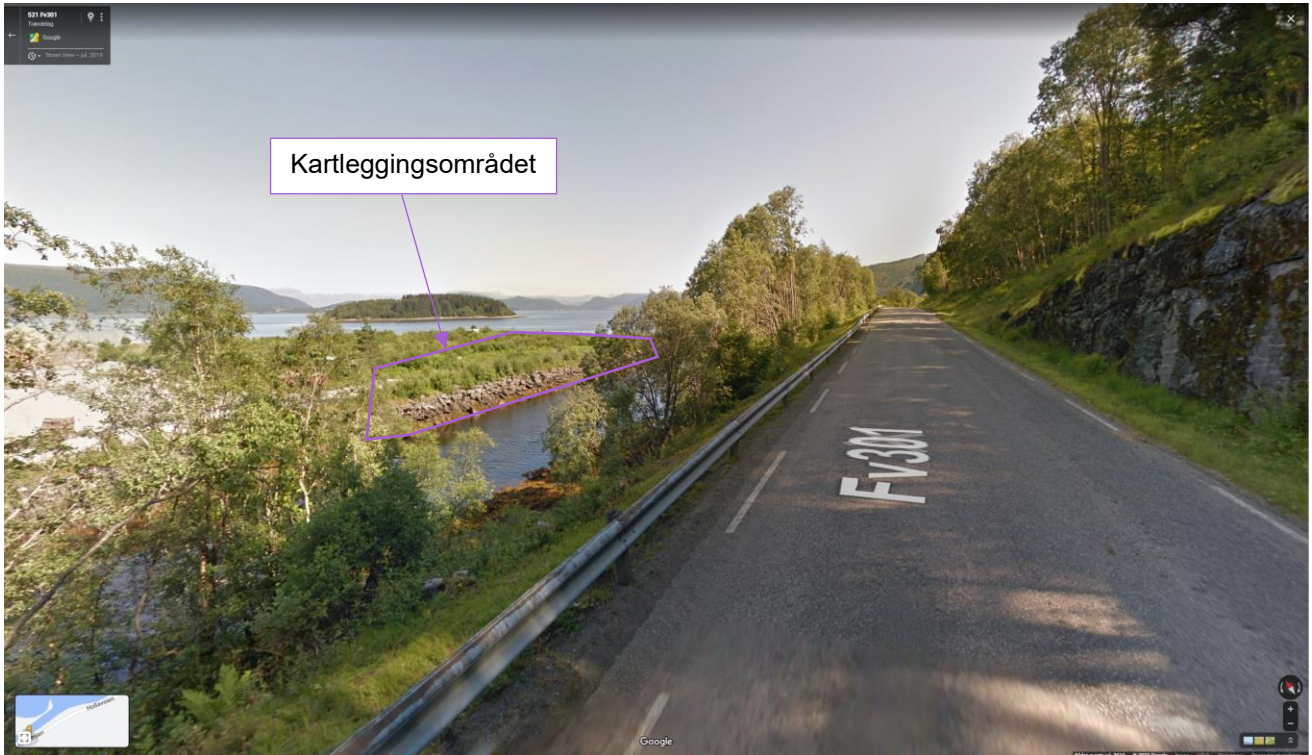
Figur 7: Oversiktsbilde over kartleggingsområdet på Fv. 301.

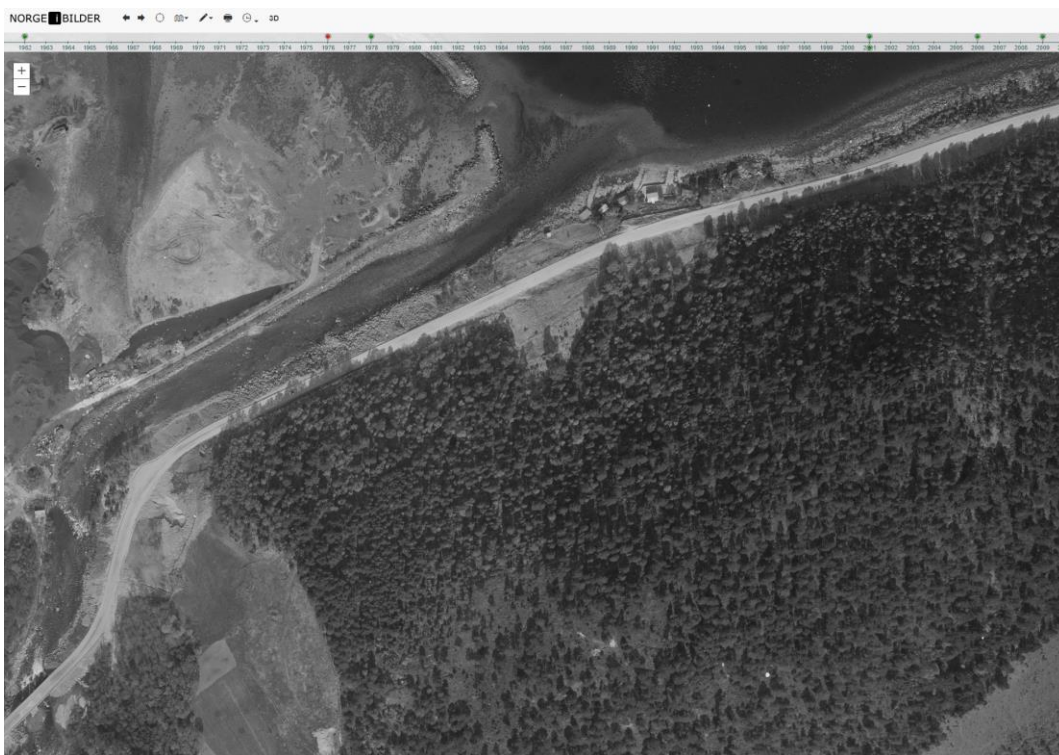
Figur 15: Ortofoto fra 1976.

Kartleggingsområdet ligger ikke innenfor aktsomhetskartet for steinsprang utarbeidet av NVE. Det er ikke observert betydelige fjellskrenter med eksponerte bergflater, strukturer, åpne sprekker eller tegn til bevegelse i bergmassen på ortofoto eller skyggerelieffkart i påvirkningsområdet. Det observeres ingen steinsprangavsetninger i skråningen innenfor påvirkningsområdet. Det er ikke registrert tidligere steinspranghendelser langs Hollaveien i NVE-databasen.
