► **Miljøundersøkelser i sjø**

Kartlegging av sediment og naturverdier

Sagøran

Oppdragsnr.: 52203733 Dokumentnr.: 12 Versjon: J-01 Dato: 2022-11-09

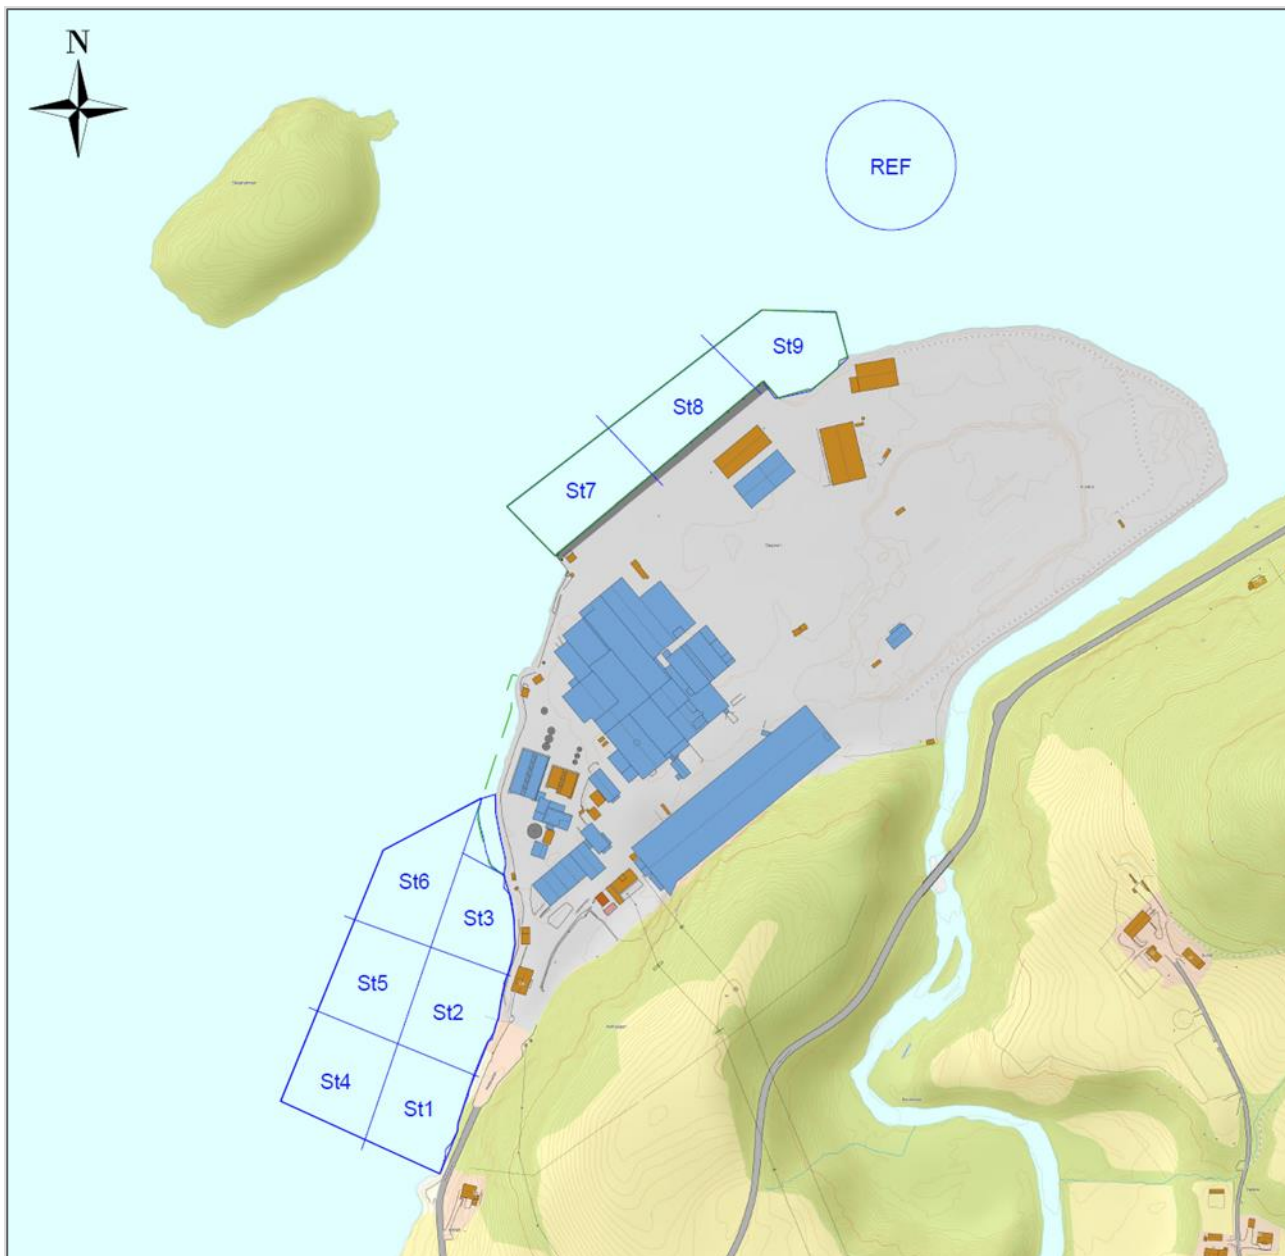
Figur 6. Sedimentstasjoner for prøvetaking ved Wacker Holla på Sagøran. Det ble prøvetatt seks stasjoner ved utfyllingsområdet (St1-St6), tre stasjoner ved kaifront (St7-St9) og en stasjon ved influensområdet (Ref). Undersøkellesområdet ved fylling er vist med blå linje og ved kai med grønn linje.

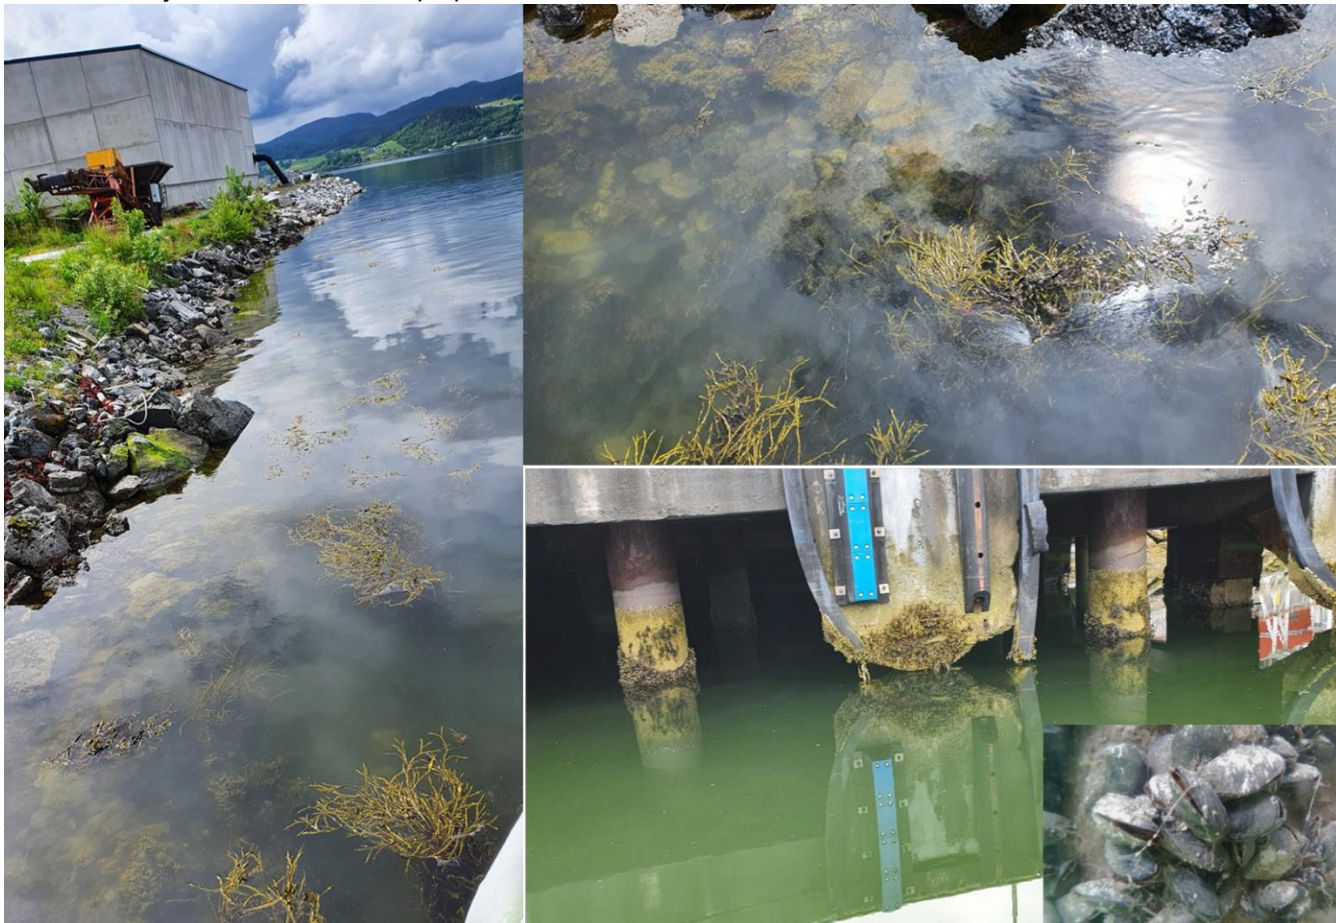
Figur 11. Eksempelbilder fra området, tatt fra båten. Kanten mot sjø består av utfyllingsmasser og det er synlig grisetangbelte i fjæresonen (t.v. og oppe t.h.). Blåskjell vokser på pelene på hele kaia (nede t.h.). Nærbilde tatt av undervannsdronne.
