Oppdragsgiver: **Wacker Chemicals Norway**

Oppdragsnr.: **52203733** Dokumentnr.: **A01**

► Terskel i Hollaelva, vandringshinder for fisk?

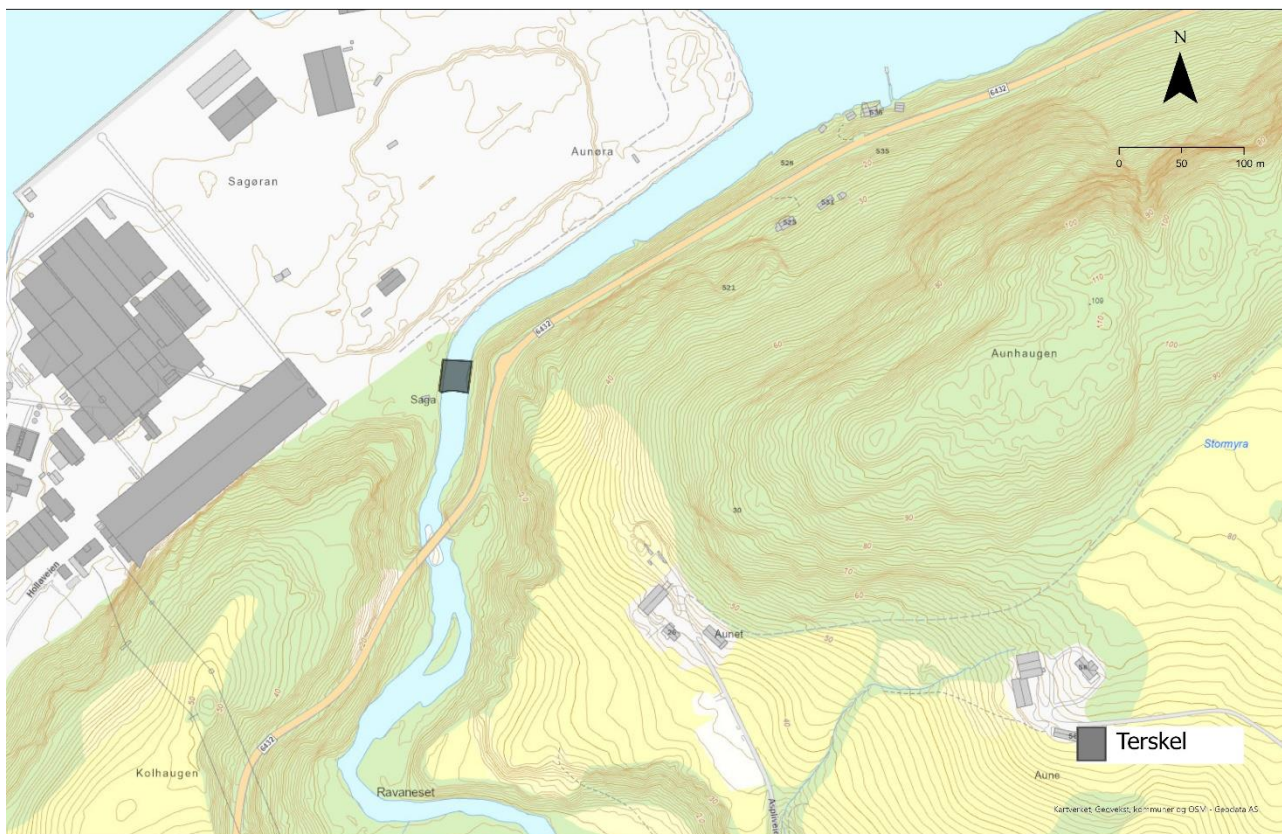
Figur 1. Oversiktskart over utløpsområdet til Hollaelva som viser plassering av terskel.

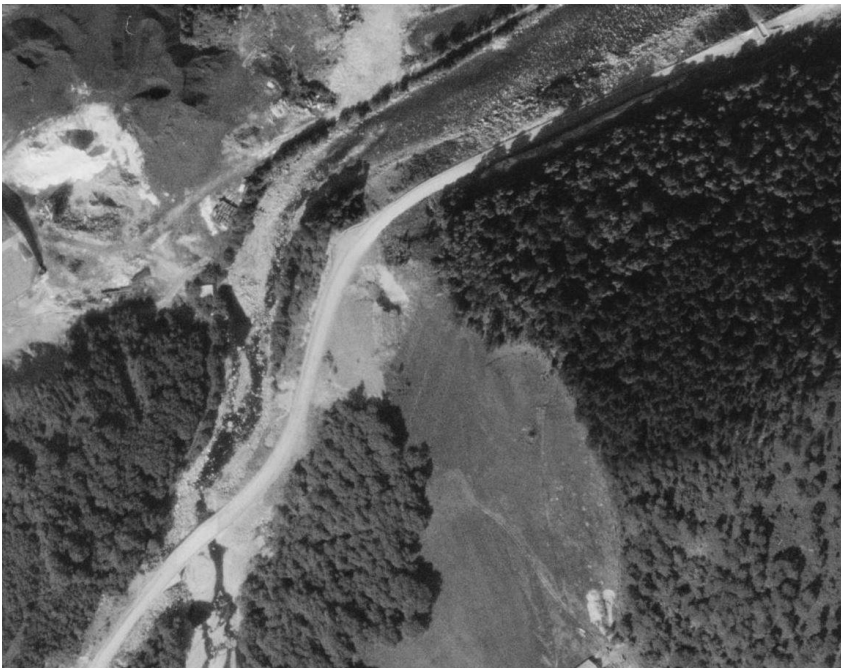
Hollaelva har historisk vært, og er fortsatt lakseførende fra sjøen og opp til Stølsfossene (figur 2). Ved lav vannføring kan imidlertid svaberget under brua ved fylkesveien (figur 2) og en anlagt terskel (figur 2) være temporære vandringshinder. Flybilder fra 1978 (figur 3) viser en situasjon med lav vannføring der svaberget under fylkesveien trolig fungerte som et midlertidig vandringshinder. Det samme flybildet er fra før terskelen ble bygd, og viser svært liten vannføring og mye eksponert stein der det i dag er terskel og vannfylt kulp.

Figur 3: Flyfoto Hollaelva 1978. kilde: <https://norgebilder.no/>

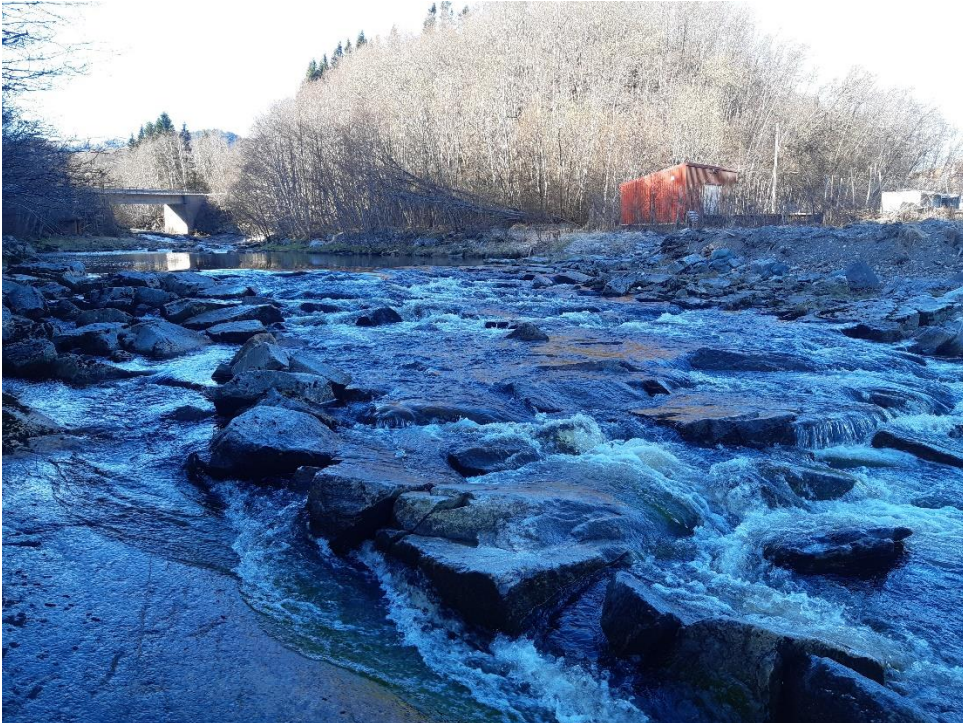
En befaring av nedre deler av Hollaelva ble utført den 5. mai 2023 av Martin Georg Hanssen fra Heim kommune og bilder fra befaringen er delt med Norconsult. Vannføringen ble beskrevet som *middele* under befaringen. Basert på bildene ser terskelen ut til å bestå av store og grove steiner uten noen utpreget renne som fisken kan vandre gjennom ved lav vannføring (figur 4). Høydeforskjellen på terskelen ser ut å være ca. 2 meter over en lengde på ca. 26 meter (figur 5).

Ved laver vannføring ser det ut som at elven kan «bli borte» mellom de store steinene i terskelen. Terskelen utgjør da et vandringshinder for fisk. Dette kan være negativt for sjøørret da den er utsatt for lakselus og kan trekke seg opp i ferskvann for å «avluse seg» hvis den har høyt påslag av lakselus (Birkeland, 1996) (Birkeland, et al., 1997). Studier viser også at sjøørret i Søavassdraget har en utpreget bruk av elveosen og den innerste delen av Hemnfjorden i perioden april-september. Elveosene og de innerste delene av fjorden fremstår derfor som særlig viktige områder for sjøørreten i dette fjordsystemet (Davidsen, et al., 2014). Dersom vannføringen er lav i en periode der sjøørret søker opp i Holla for avlusing vil bare strekningen nedstrøms terskelen være tilgjengelig. Ved lav vannføring kan terskelen også hindre smolten til laks og ørret til å gå ut i havet på våren.

Figur 4: Terskelen ser ut til å bestå av store og grove steiner uten noen utpreget renne som fisken kan vandre gjennom ved lav vannføring. Foto: Martin Georg Hanssen fra Heim kommune.

- Etablere en lavvannsrenne i terskelen for å sikre mulighet for migrasjon og tilbakevandring i vassdraget - se figur 7.
- Legge ut gyttegrus på egnet sted nedstrøms terskel som kompensasjon for tapt gytteareal.

Det presiseres av tiltakene må vurderes nærmere med tanke på gjennomførbarhet og effekt. På bilder (Figur 4 og Figur 5) ser det ut til at terskelen støtter seg mot store steiner nedstrøms som ligger på fjell. Hvorvidt det er mulig å etablere en lavvannsrenne som faktisk vil ha vann under lave vannføringer må vurderes nærmere.

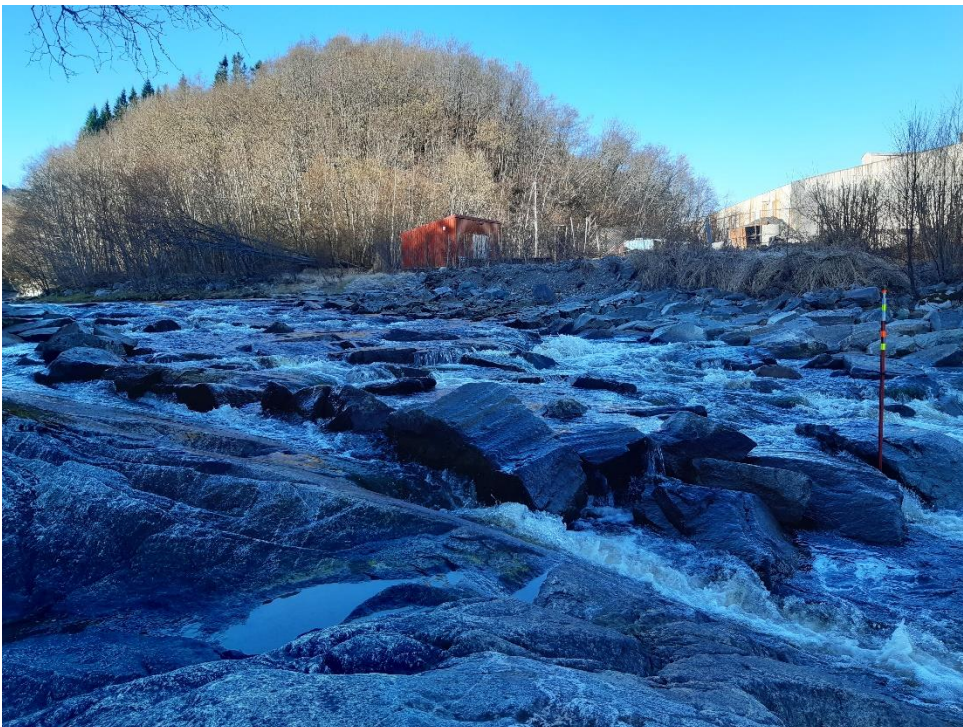
Figur 5: Høydeforskjellen på terskelen ser ut å være ca. 2 meter over ca. 26 meter. Foto: Martin Georg Hanssen fra Heim kommune.

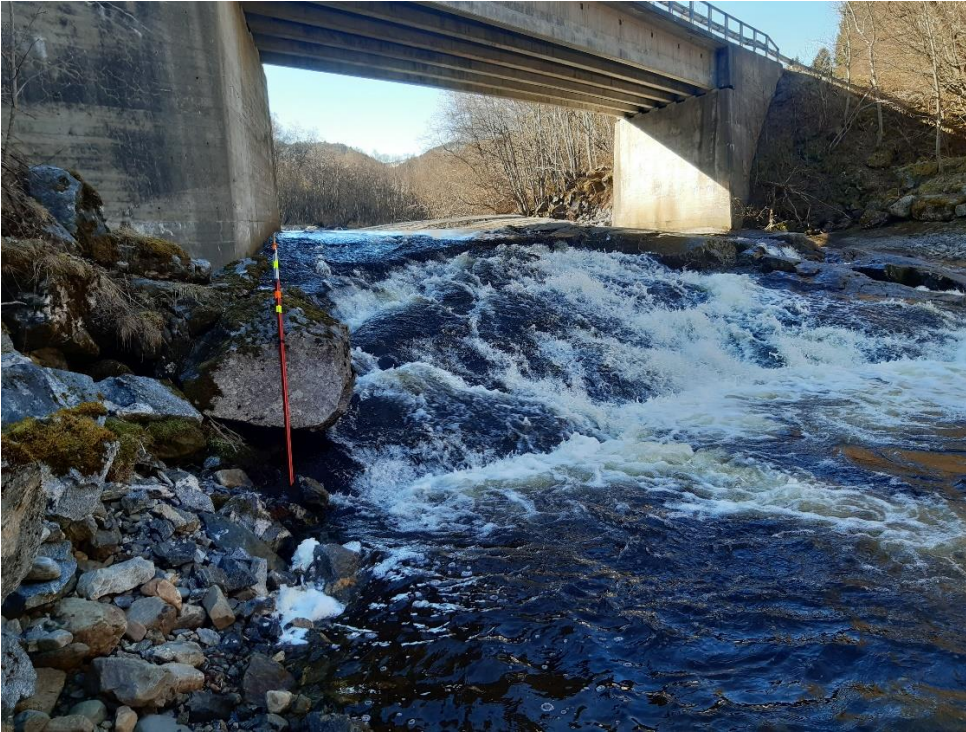
Før terskelen ble bygd hadde fisken sannsynligvis mulighet til å vandre til svabergget under fylkesveien ved lav vannføring (figur 6) bortsett fra i ekstreme lavvannssituasjoner. Høydeforskjellen i denne naturlige fjellterskelen er på ca. 2 meter. Dette gjør at anadrom fisk sannsynligvis var avhengig av flom for å vandre videre oppover vassdraget.

Figur 6: Svaberget under fylkesveien. Naturlig vandringshinder med en høydeforskjell på ca. 2 meter. Foto: Martin Georg Hanssen fra Heim kommune.

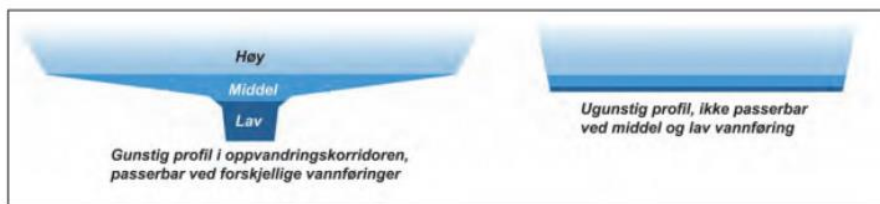
Figur 7: Utklippbilder fra skisser i Tiltakshåndboka (Pulg et. Al 2018.M-1051 2018).

Fig. 26 Lengdeprofil gjennom dypålen i en rampe utformet som trinn-kulp-type (venstre del) og kaskade (høyre del). Det anbefales en kulp med sikring rett nedenfor rampen for å unngå uønsket erosjon.
