Forundersøkelse
for
Kjørsvikgrunn

Forundersøkelse for Kjørsvikgrunn			
Rapportnummer	110211564-3006-01-001		
Rapportdato	06.03.2024		
	Type	Dato	Leverandør
Grunnlag	B-undersøkelse	14.07.2022	Åkerblå AS
	C-undersøkelse	14.07.2022	Åkerblå AS
	Strømmålinger:	12.16-01.17 & 12.20-12.22	Åkerblå AS
	CTDO-undersøkelse:	14.07.22	Åkerblå AS
	Bunnkartlegging:	2015	Havbrukstjenesten AS
<i>Revisjonsnummer</i>	<i>Revisjonsbeskrivelse</i>

Åkerblå AS har utført en forundersøkelse i forbindelse med søknad om endring av flåteplassering som følge av overgang til nedsenkbare merder ved lokalitet Kjørsvikgrunn (26135).

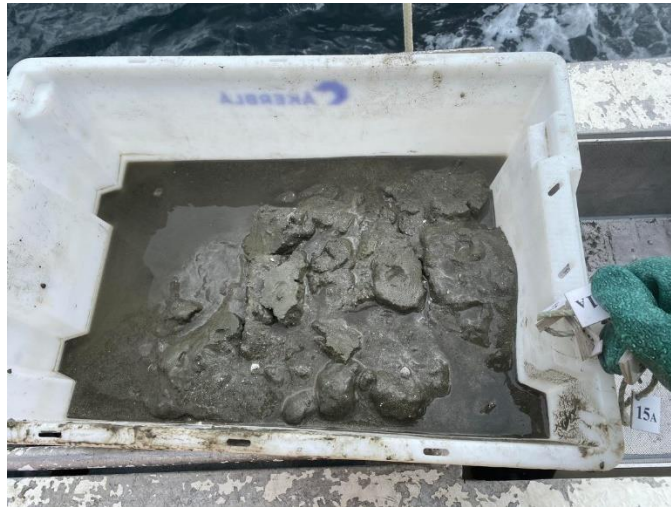
Figur V4.1 Sediment før vask. Lapp indikerer stasjonsnummer.

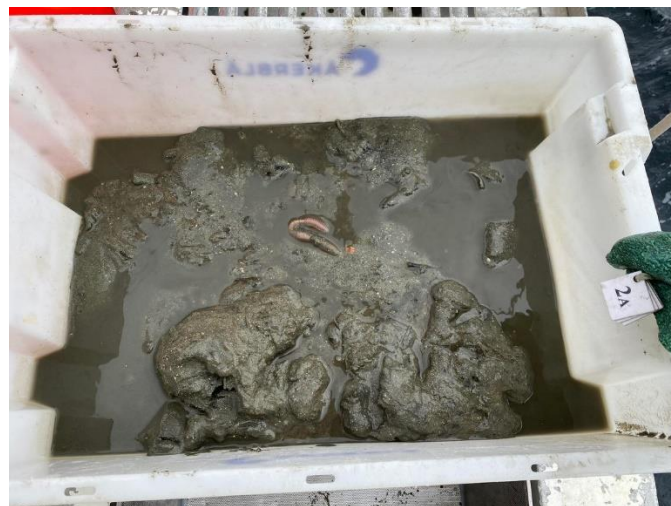
Figur V4.2 Sediment før vask. Lapp indikerer stasjonsnummer.

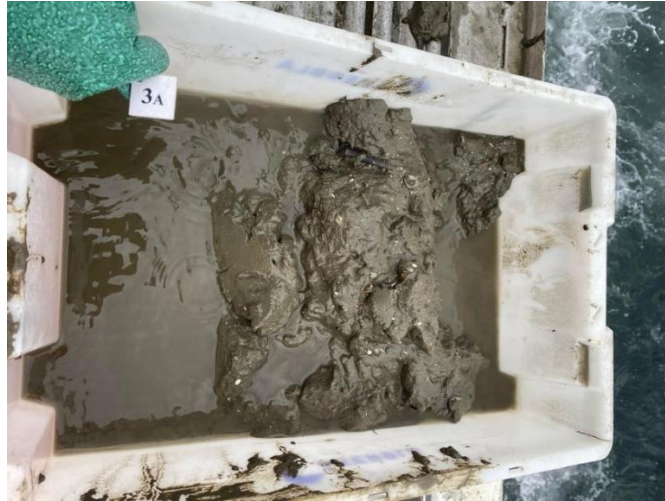
Figur V4.3 Sediment før vask. Lapp indikerer stasjonsnummer.

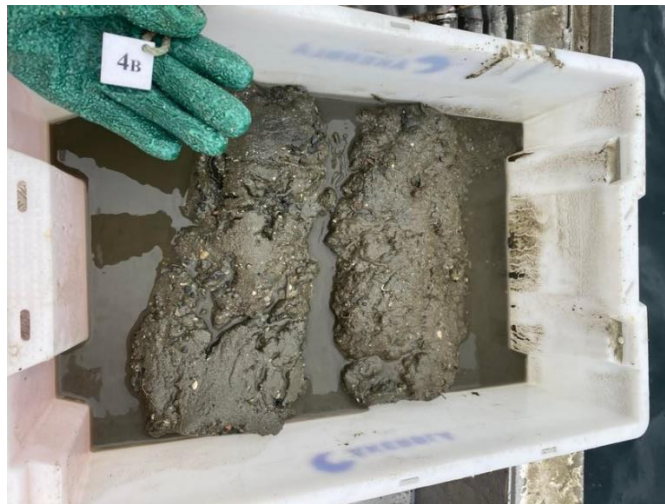
Figur V4.4 Sediment før vask. Lapp indikerer stasjonsnummer.

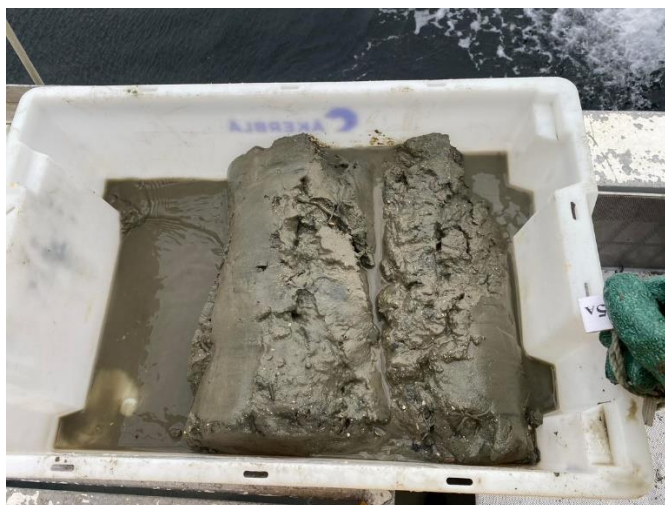
Figur V4.5 Sediment før vask. Lapp indikerer stasjonsnummer.

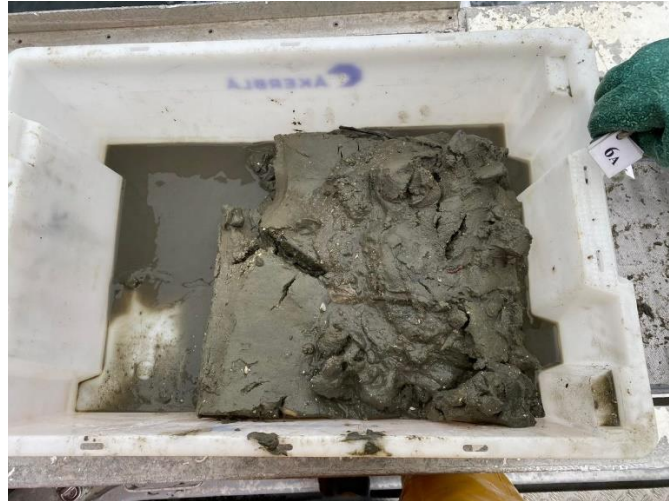
Figur V4.6 Sediment før vask. Lapp indikerer stasjonsnummer.

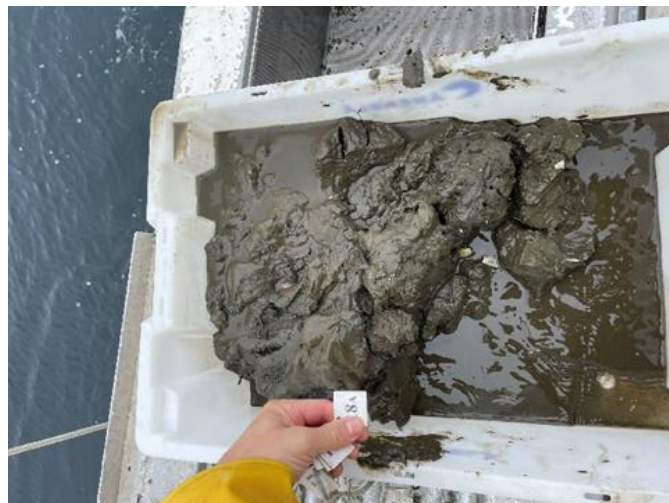
Figur V4.7 Sediment før vask. Lapp indikerer referansestasjon.
